COORDINADOR DEL SEIN-COES	INFORME FINAL DE PERTURBACIONES DEL SEIN	FECHA : 14-Feb-2010
	SCO - 085 IF - 2010	VERSIÓN: 1.0 PAGINA : 1/9

1. **Fecha** : jueves 11 de febrero de 2010
2. **Hora de inicio** : 20:40
3. **Equipo** : línea L-2251 (Tingo Maria - Aguaytía) de 220 kV
4. **Propietario** : Eteselva
5. **Causa de la perturbación** : acercamiento de cable de guarda a conductor
6. **Descripción**

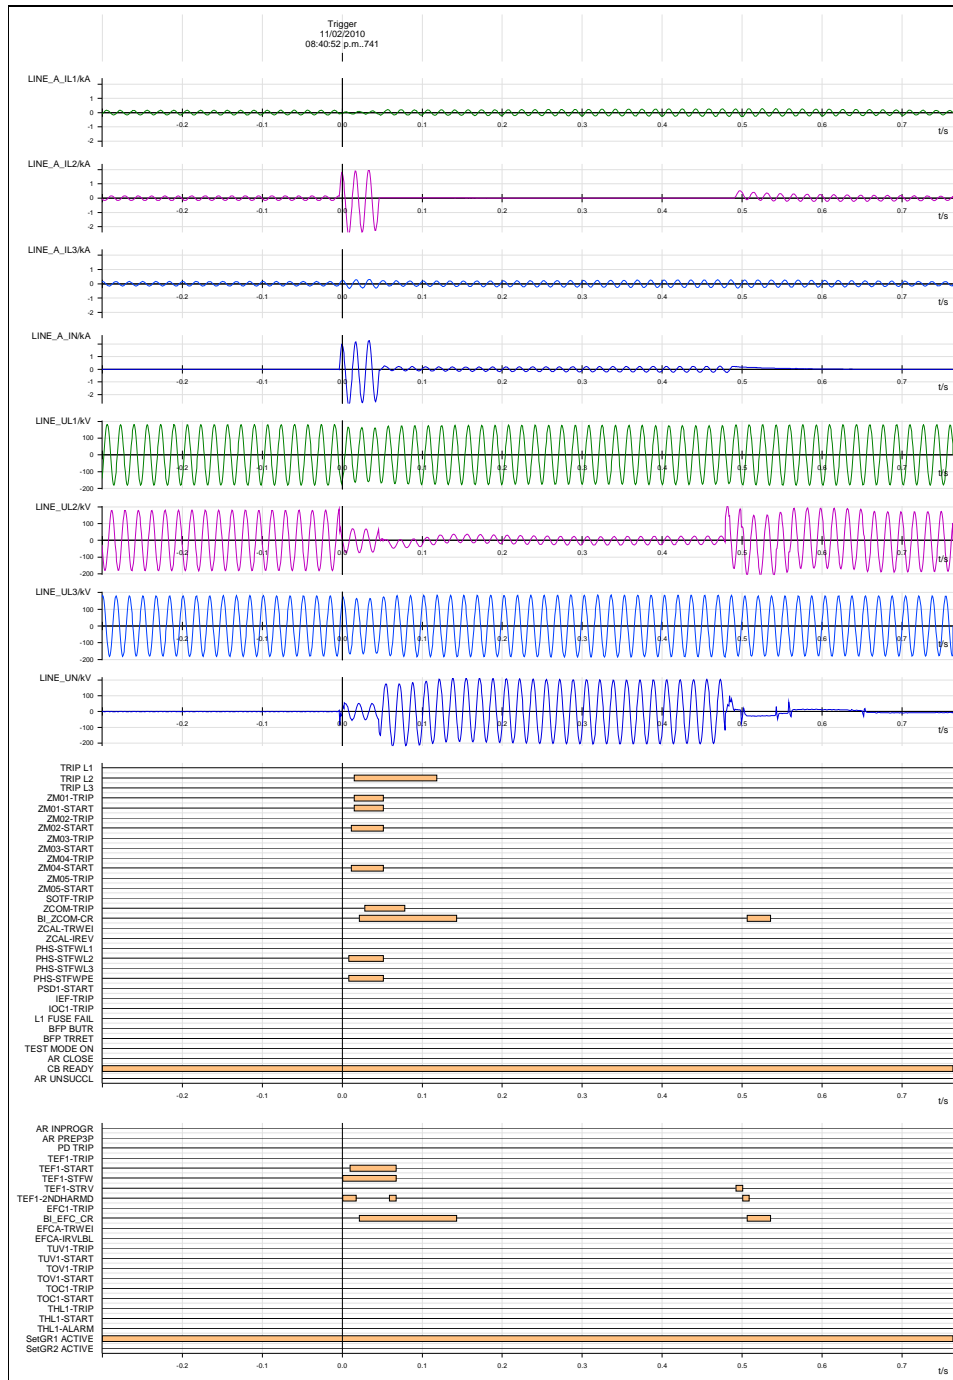
OSCILOGRAFIA DE LA L-2251 EN LA SE AGUAYTIA

10.1. Se produjo una falla en la fase S de la línea L-2251 (Tingo María - Aguaytía), la cual fue despejada con el disparo de la fase fallada de los interruptores en ambos extremos, seguido de un recierre monofásico exitoso. Los relés de protección localizaron la falla a 36,76 km de la SE Aguaytía. No hubo interrupción de suministro.

EVENTO 1

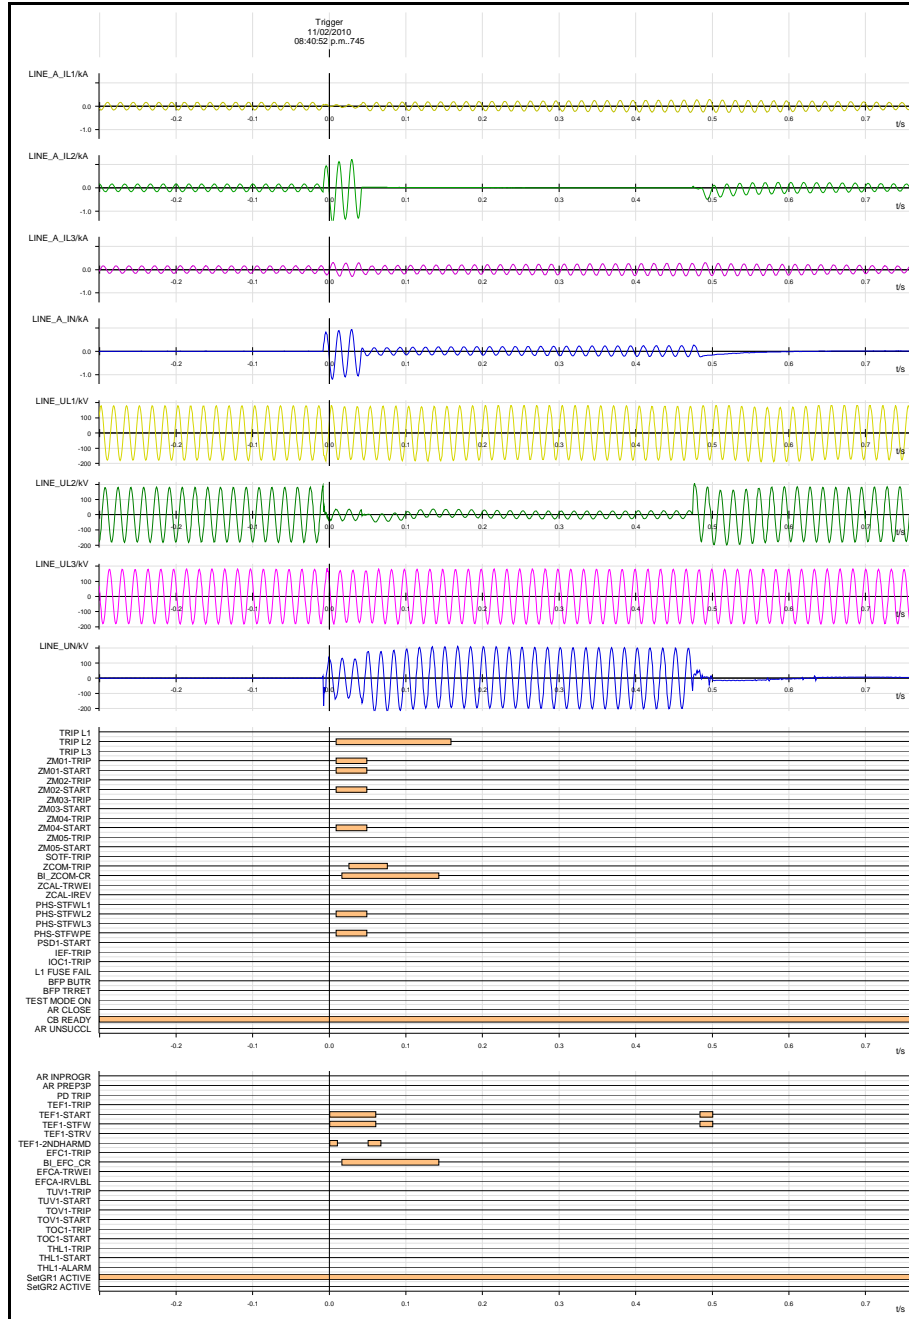
OSCILOGRAFIA DE LA L-2251 EN LA SE TINGO MARIA

EVENTO 1

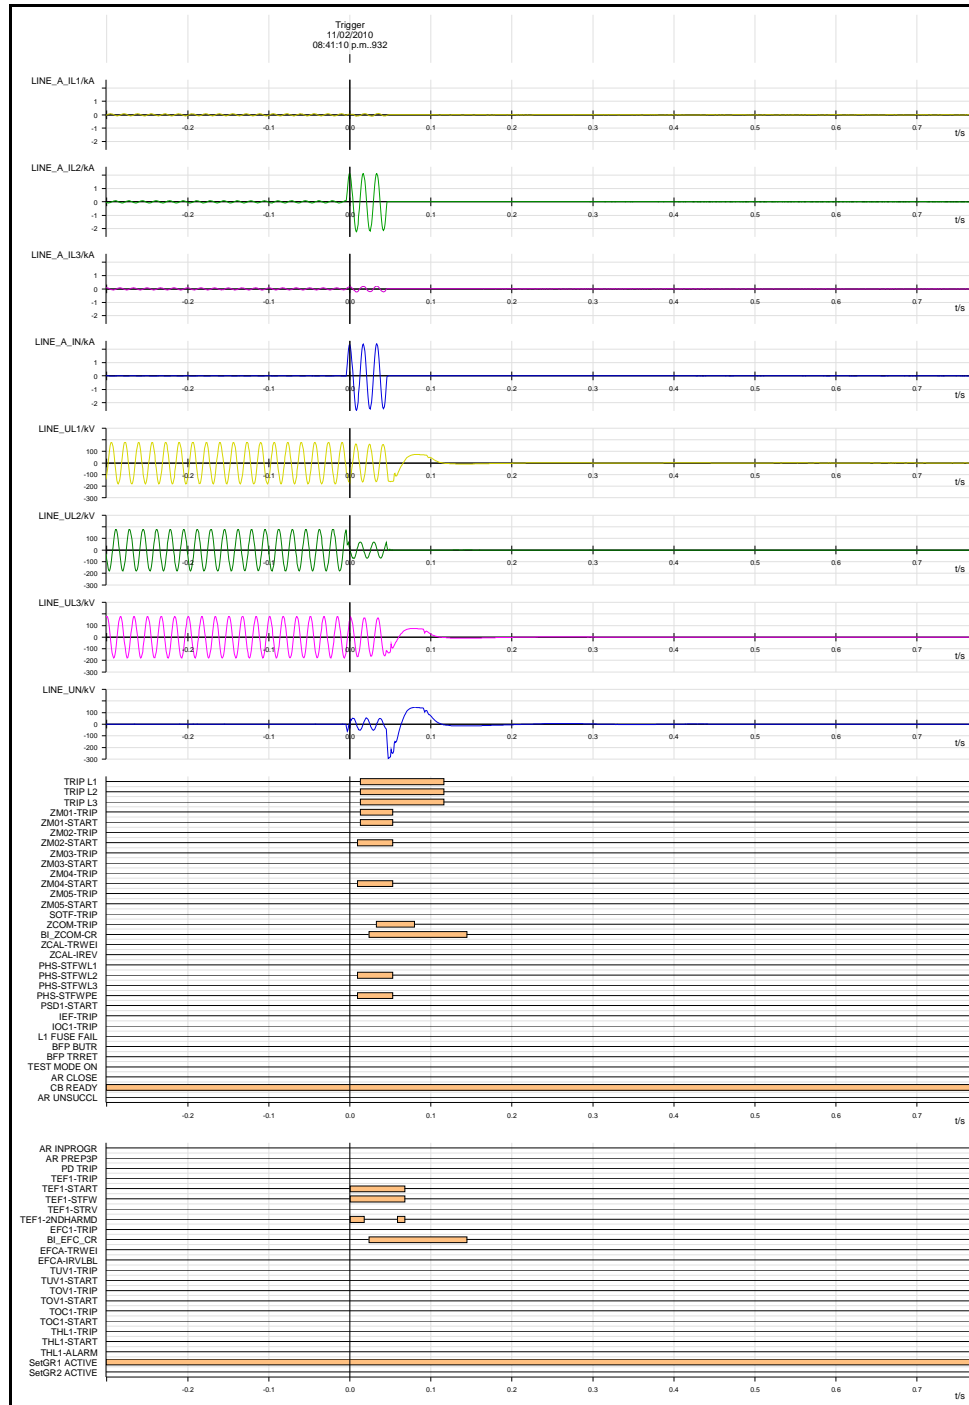
OSCILOGRAFIA DE LA L-2251 EN LA SE AGUAYTIA

10.2. Luego de 18 segundos de ocurrido el primer evento, se produjo nuevamente una falla en la fase S de la línea L-2251. Los relés de protección localizaron la falla a 37,1 km de la SE Aguaytía.

10.3. Según el informe de Eteselva, la falla del evento 2 se produjo durante el tiempo de reclamo de los interruptores de la línea L-2251, por lo cual la falla fue despejada con el disparo trifásico definitivo de los interruptores de la línea L-2251 en ambos extremos.

EVENTO 2

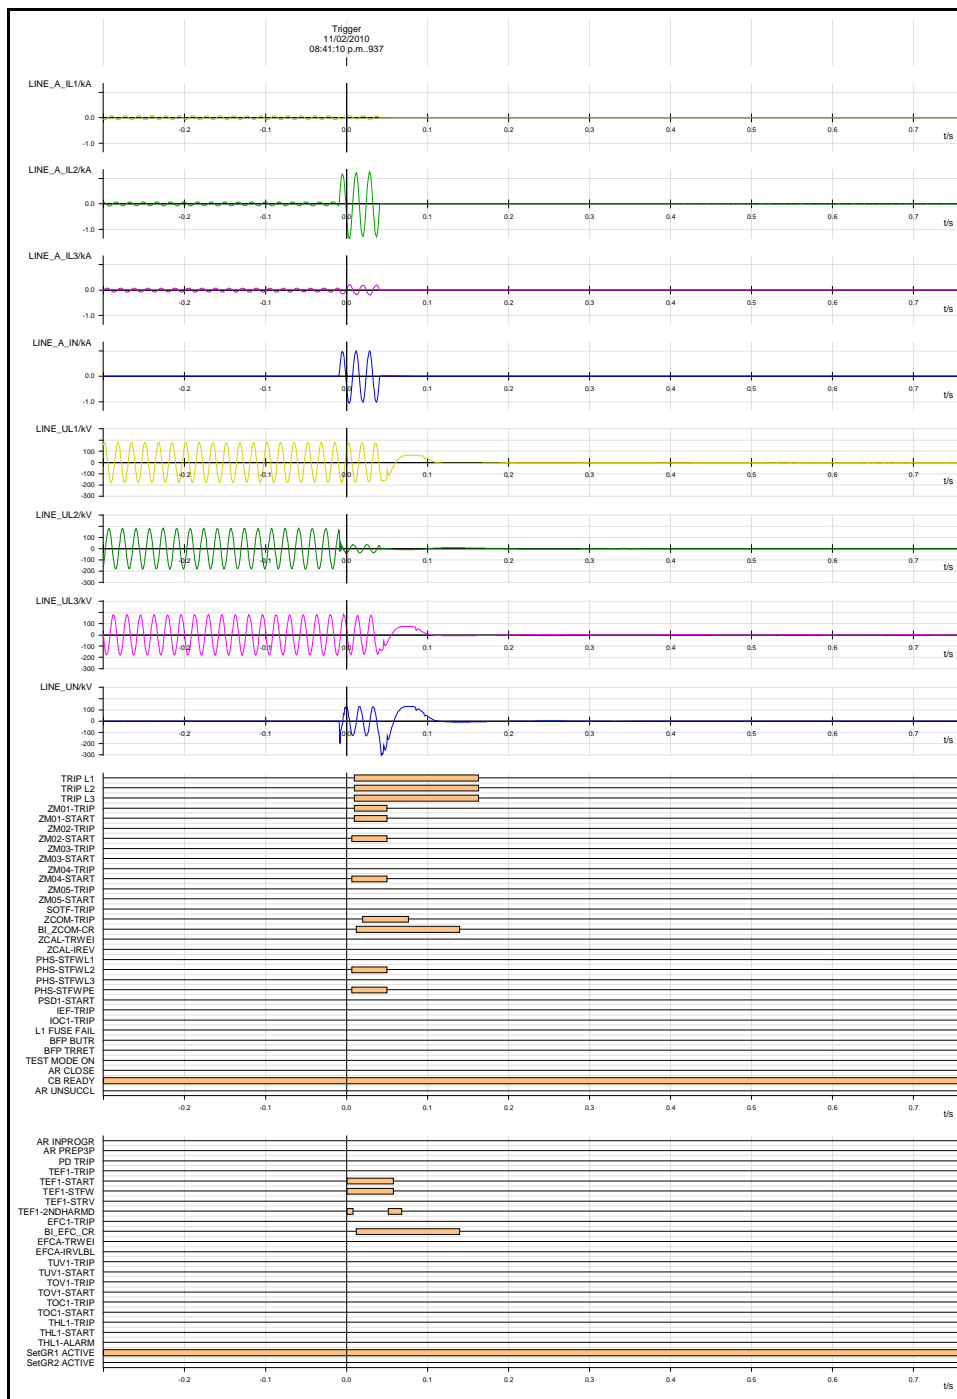
OSCILOGRAFIA DE LA L-2251 EN LA SE TINGO MARIA

EVENTO 2
