INFORME DE FALLA

DIA :	Jueves, 26 de Enero del 2006
HORA :	14:33 hrs.
INSTALACION :	L-2007

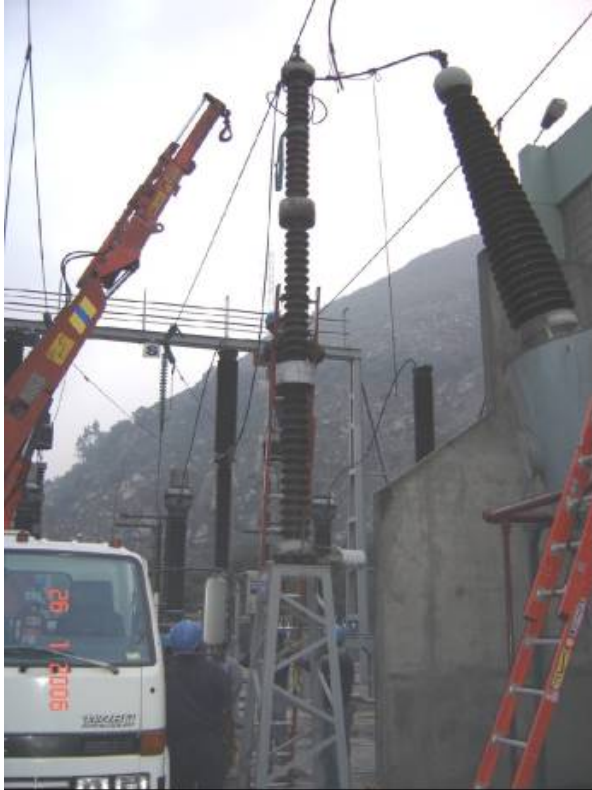
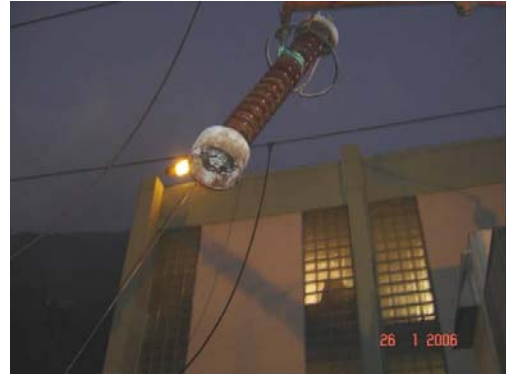
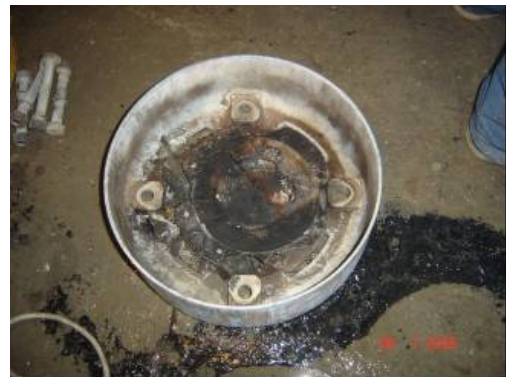
FOTOS DEL RETIRO DEL PARARRAYO FALLADO

- Se encontró daños internos en el pararrayos fase S con destrucción parcial del contador de descarga
 - Las oscilografías de ambos extremos de la línea muestran que a 300ms antes del cortocircuito hay una sobre tensión trifásica mayor al 50% y sin sobrecorriente alguna, lo que hace suponer la existencia de una fuente externa que puede ser una descarga atmosférica.

- 6.1. La causa de la falla es de origen atmosférico que produjo la descarga en pararrayos ubicado dentro de la zona de protección diferencial del Transformador 220kV de la Central Matucana.
- 6.2. La actuación diferencial del transformador de Matucana actuó correctamente, despejando la falla casi instantáneamente. En Callahuanca, también se produjo la actuación de la protección de distancia de la línea L2007, desconectándose la línea en este extremo.
- 6.3. La desconexión de los grupos de callahuanca fue por actuación de sus protecciones eléctricas del generador. Los grupos ingresaron posteriormente a la operación y se desconoce las causas de la falla. Se espera el Informe de Voith Siemens, porque estas maquinas recientemente rehabilitadas están en garantía y además se encuentran en sitio el personal técnico del proveedor.

- 5.3. Aproximadamente a las 24Hrs el área de mantenimiento concluyó con el reemplazo del pararrayo y entregó el circuito a operaciones.
