Piura, 29 SEP 2009

R - 1457 - 2009

ASUNTO : SOLICITA RECONSIDERACIÓN CONTRA DECISIÓN ADOPTADA POR LA DIRECCIÓN EJECUTIVA DEL COES RESPECTO A LAS TRASGRESIONES A LA NTCSE AL EVENTO EV-049-2009 DESCONEXIÓN DE LA LINEA L-2238 (CHICLAYO OESTE – PIURA OESTE) DE 220 KV OCURRIDA EL 25.04.2009 A LAS 04:45:38 HORAS - ASIGNACIÓN DE RESPONSABILIDADES POR PROVOCAR LA SOBRECARGA DE LA CT TUMBES.

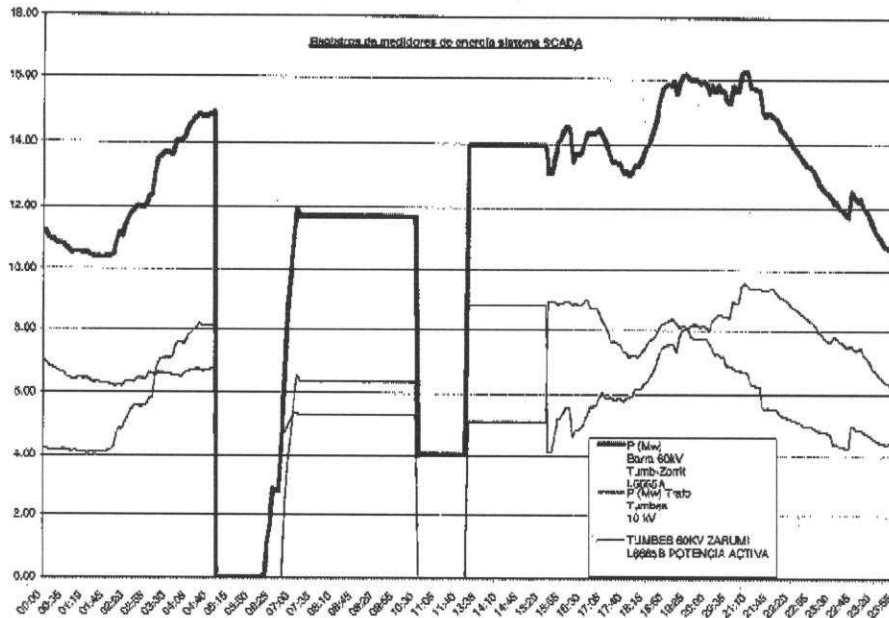
ANEXO N° 01

3. Electronoroeste presentó en el análisis de falla convocado por el COES para este evento el diagrama de carga del sistema Tumbes cuando trabajaba en forma aislada antes del colapso donde se visualiza que no existe ningún incremento brusco de carga que haya hecho que exista un desbalance carga - generación y provoque el colapso del sistema aislado. Se adjunta en **anexo N° 01** el diagrama de carga del 25.04.2009
