ANEXO D

**SIMULACIONES DE ESTABILIDAD DE LOS ENLACES
ASOCIADOS AL COMPLEJO MANTARO**

D.3

ESTABILIDAD TRANSITORIA DE TENSIÓN

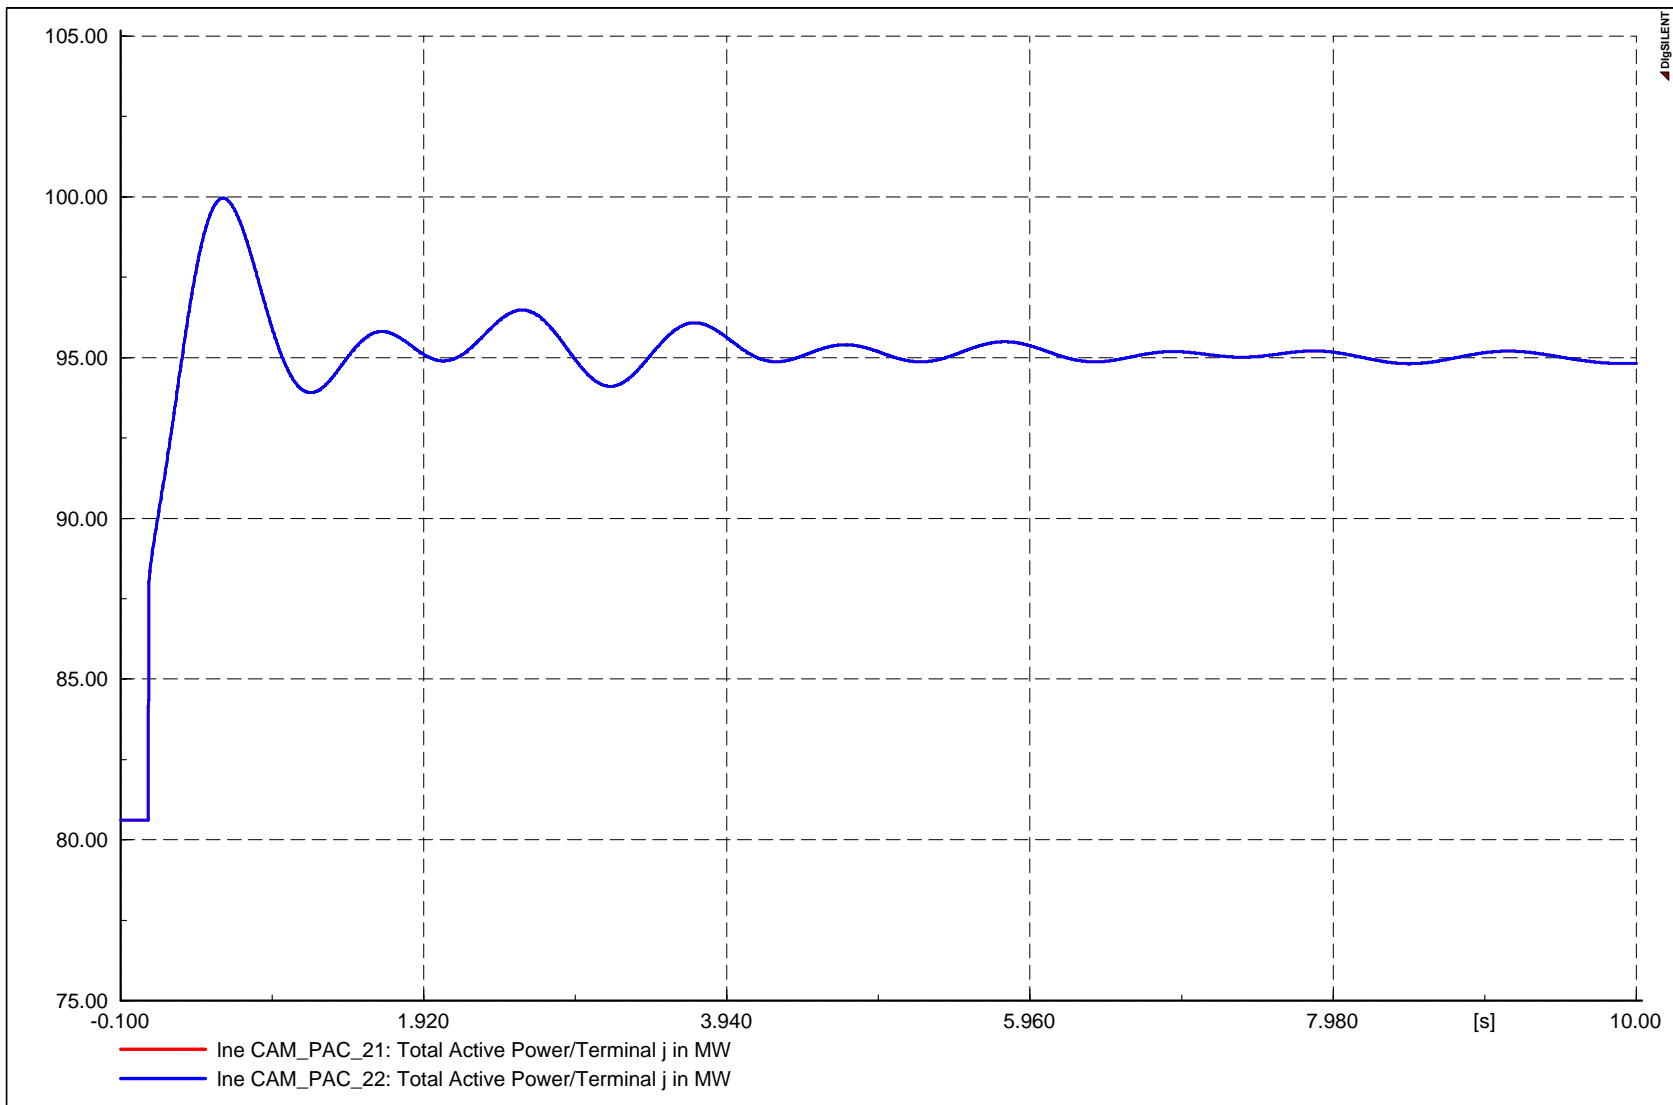
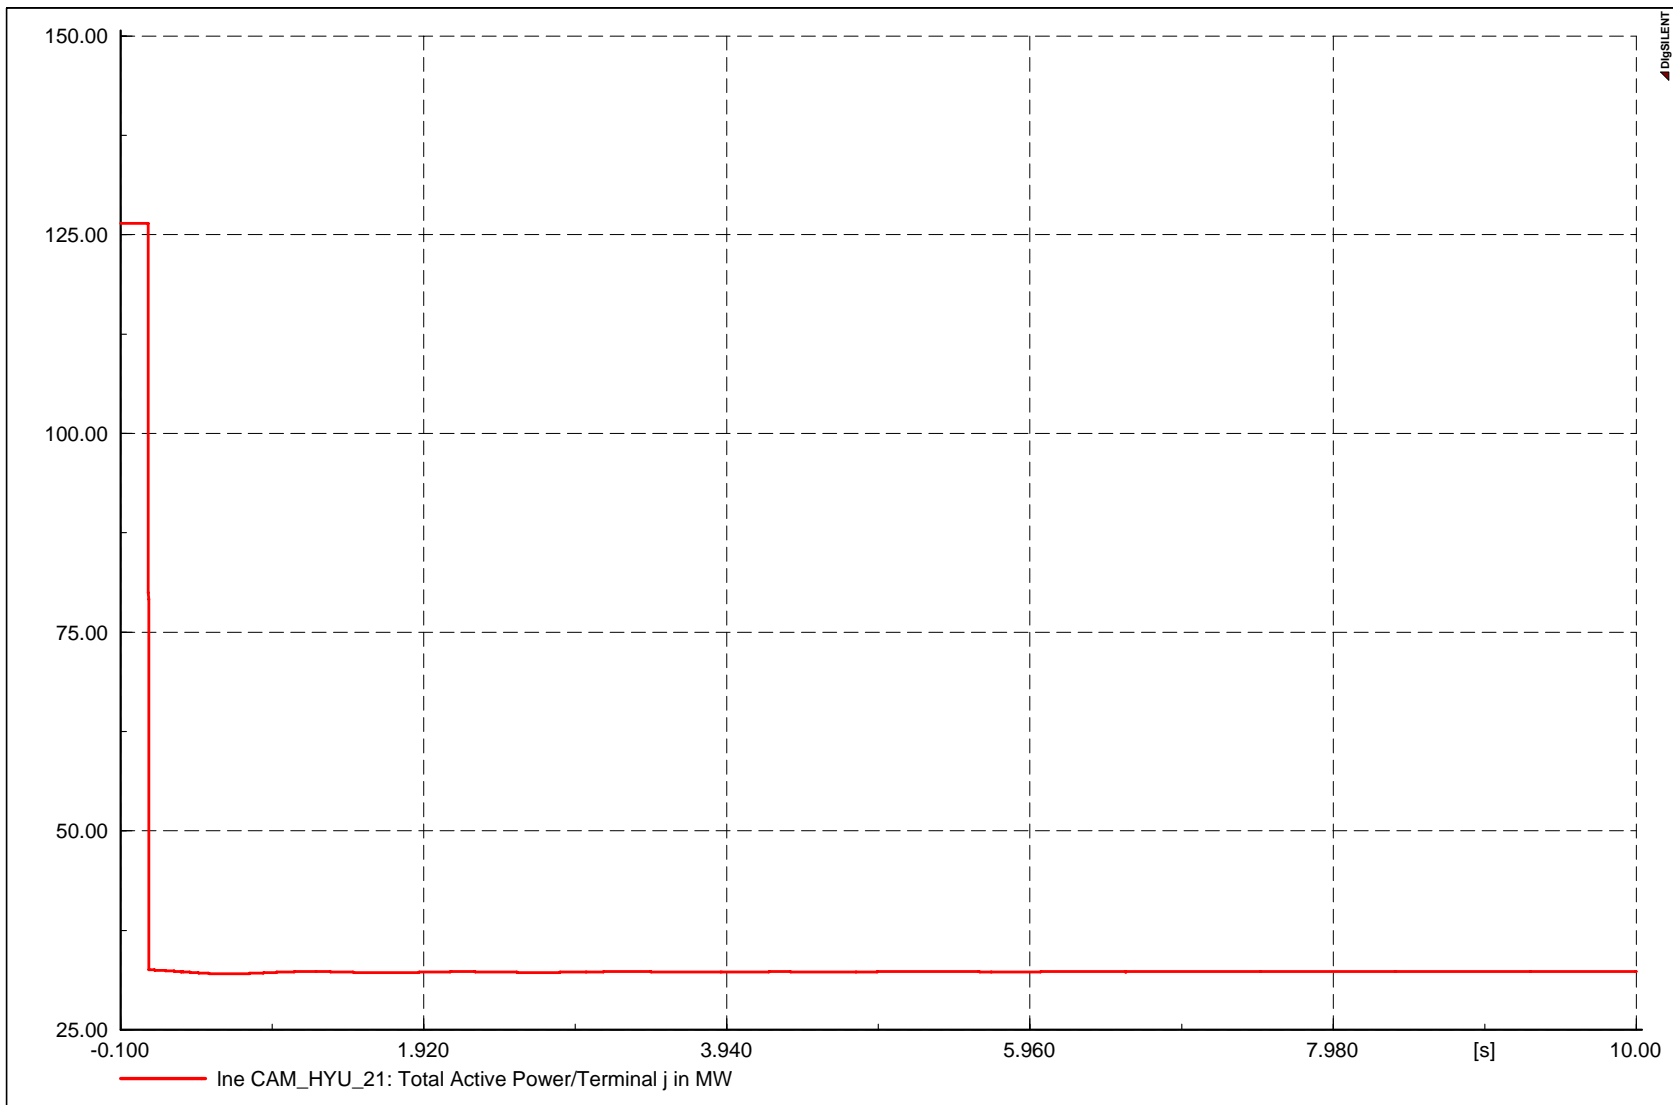
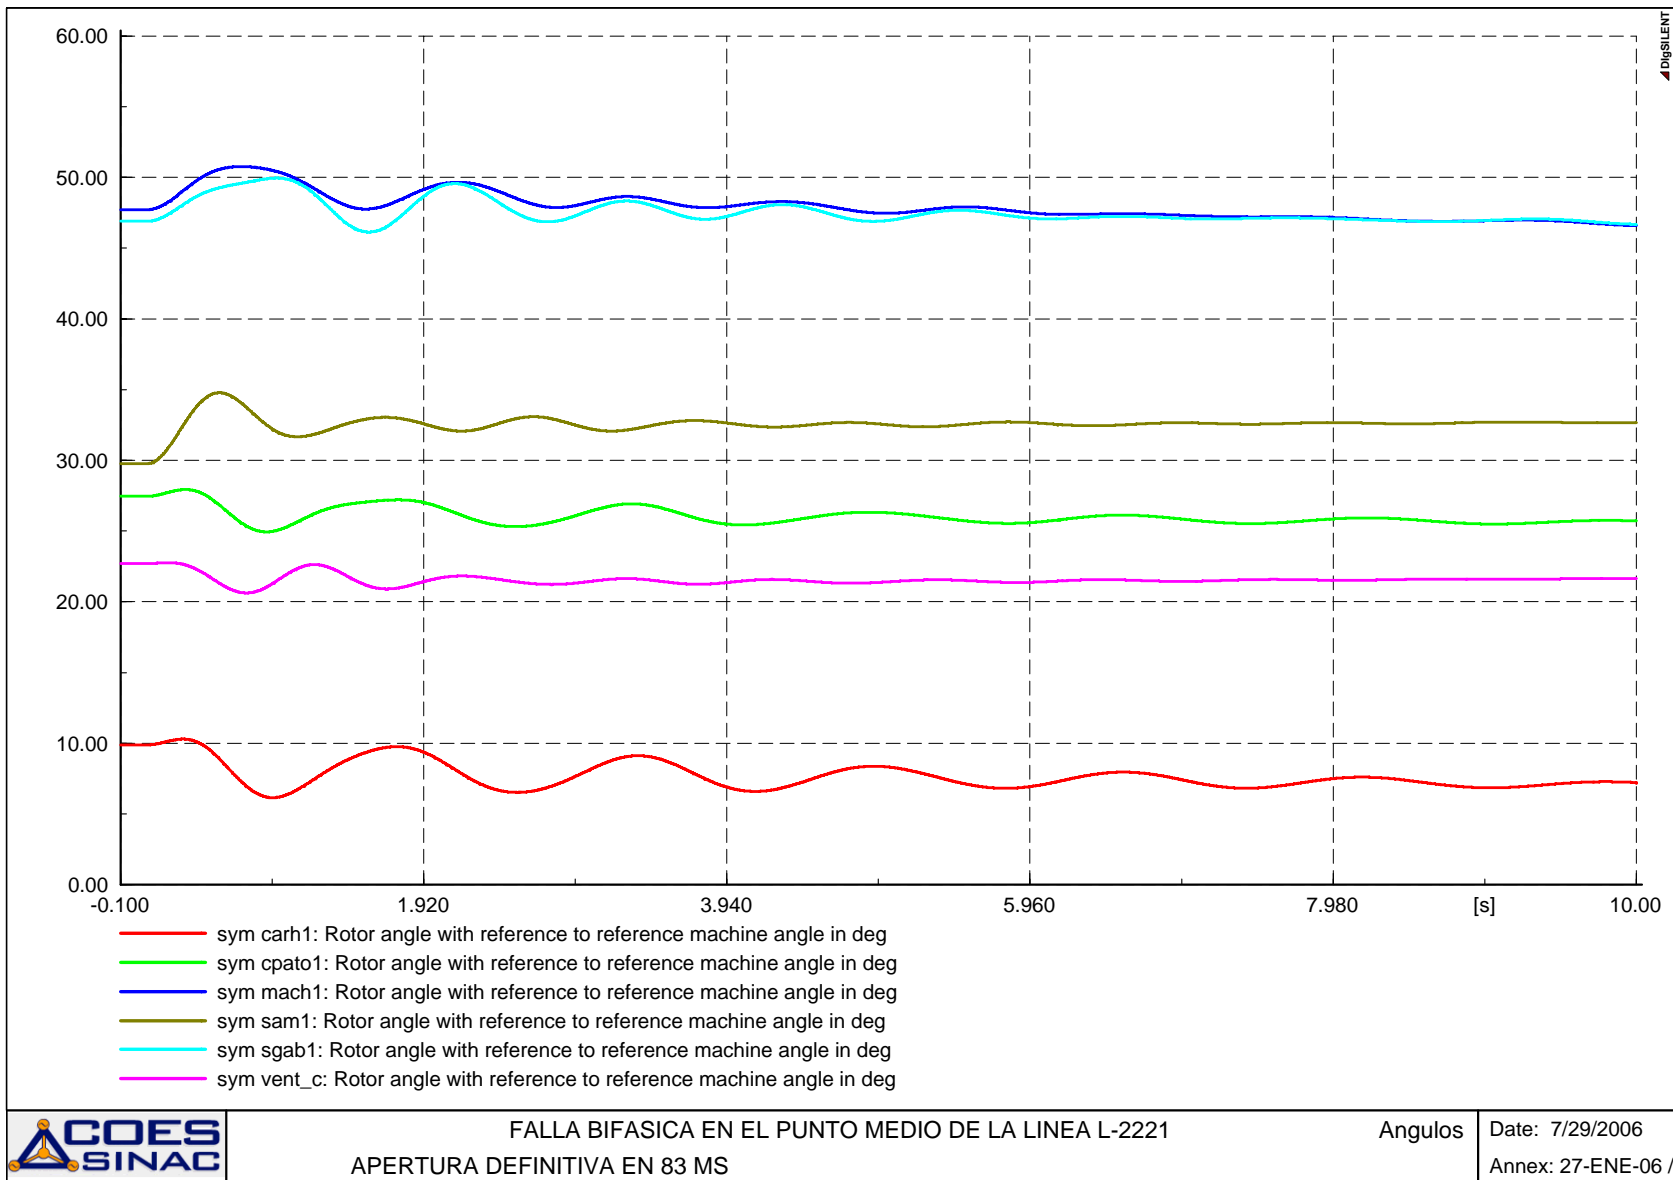
D.3.6

**FALLA BIFÁSICA EN EL PUNTO MEDIO DE
LA LÍNEA L-2221 (HUAYUCACHI - ZAPALLAL)
Y APERTURA DEFINITIVA**

FALLA BIFASICA EN EL PUNTO MEDIO DE LA LINEA L-2221
APERTURA DEFINITIVA EN 83 MS
