INFORME FINAL	FECHA : 22/03/2024 HORA : 8:05 p.m.
	SKP – 046 – 2024	VERSIÓN : 1.0 PAGINA : 1 de 3

1. **NOMBRE DEL EVENTO:** Desconexión del interruptor IN-0021 de 138kV SE Paramonga Existente.
2. **FECHA** : 20/03/2024
3. **HORA INICIO** : 07:20:22 horas
4. **HORA FIN** : 08:33:41 horas
5. **EQUIPO** : Interruptor IN-0021
6. **PROPIETARIO** : STATKRAFT PERÚ S.A.
7. **ORIGEN DE LA PERTURBACIÓN:** Baja presión de gas SF6 en el interruptor IN-0021
8. **DESCRIPCIÓN DE LA PERTURBACIÓN:** A las 07:20:22 horas del 20/03/2024, debido a baja presión de gas SF6 en el interior de la cámara de interrupción se dio la apertura del interruptor IN-0021 y como consecuencia desenergizando el transformador de potencia TR1 138.6/14.8 KV-27.6 MVA SEPAEX.
9. **CONDICIONES PREVIAS A LA FALLA**
Las condiciones operativas del área antes de los eventos fueron las siguientes:

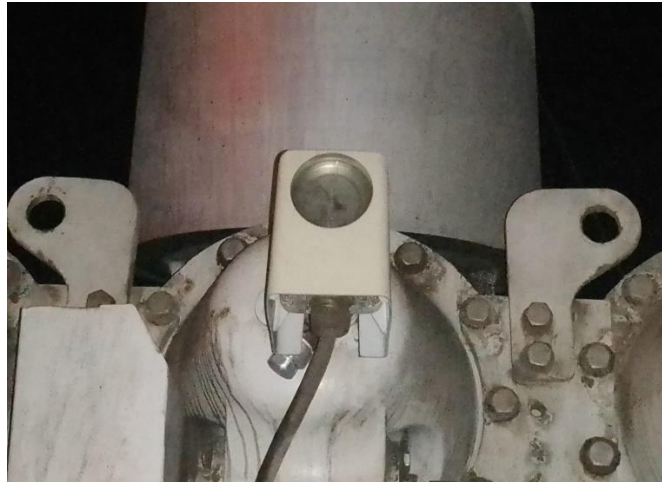
A las 07:20:22 horas del 20/03/2024, desconectó el transformador TR1 de 138.6/14.8kV de la SE SEPAEX por apertura de interruptor IN-0021 (lado de 138kV) debido a presión mínima de gas SF6 en el interior de la cámara de interrupción al activarse su sistema de protección (mecanismo propio del interruptor).

Personal de mantenimiento realizó la inspección encontrando la presión de SF6 en 0.44 MPA (63 PSI), siendo 0.52 MPA (75 PSI) la presión de operación.

-Se encontró con presión baja de SF6 el presostato del Interruptor

- Se coordina con el área de mantenimiento de para que realice la recarga de gas SF6 en el interruptor IN-0021.

- El día 20/03/2024 personal de mantenimiento realizo recarga de gas SF6 en interruptor IN-0021 (de 63 a 75 PSI).
- Y se procedió a realizar el cierre del interruptor IN-0021 con resultado exitoso.

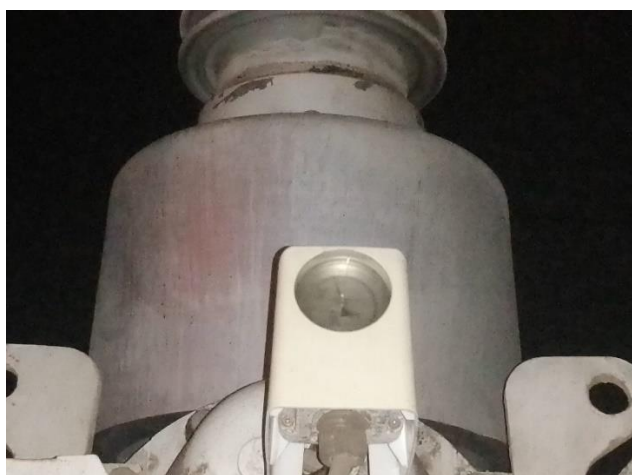
Se rellenó Gas SF6 a 75 PSI

Se aplico el correctivo definitivo mediante la recarga del SF6 del interruptor IN-0021 de 63MPA a 75MPA (presión nominal), posterior a ello se procedió a cerrar el interruptor con resultado exitoso.
