EVENTO-036-2024

DESCONEXIÓN DE LAS LÍNEAS L-2194 (CACLIC-BELAUNDE TERRY) y L-2192 (CAJAMARCA NORTE - CÁCLIC) DE 220 kV

Del 05.08.2024 a las 14:28 h

COES
Comité de Operación Económica del Sistema Interconectado Nacional

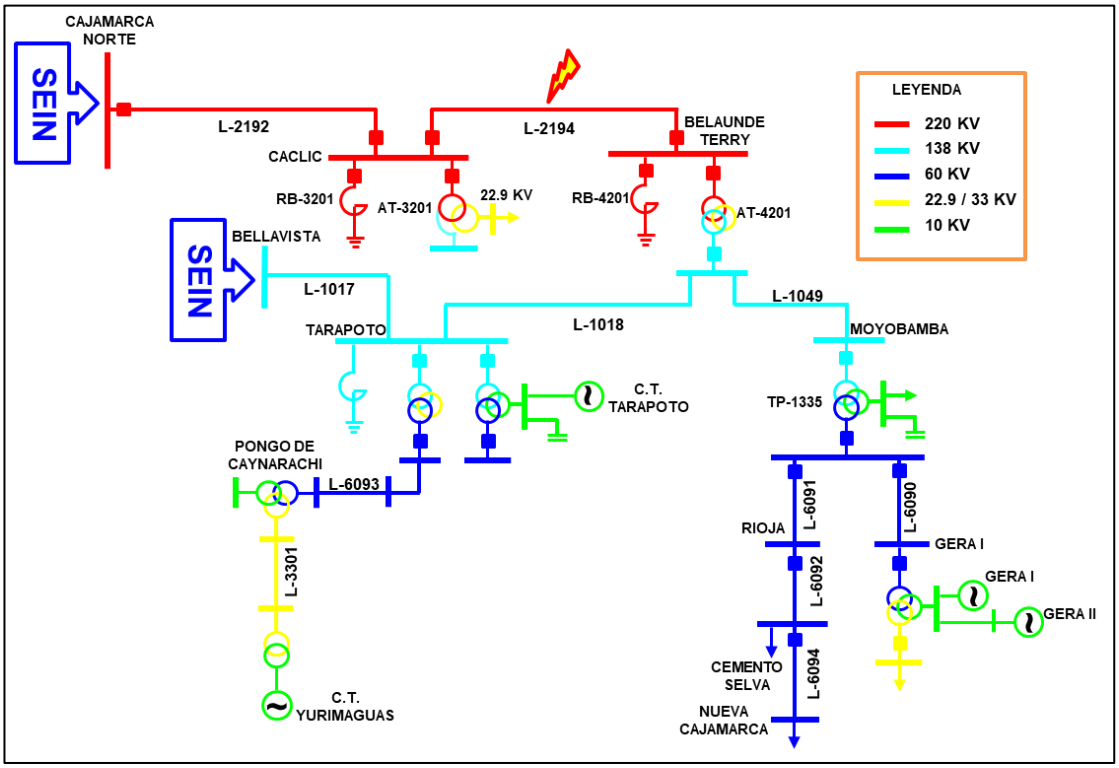
11.1 A las 14:28:24.703 h, se produjo una falla monofásica a tierra en la fase "S" de la línea L-2194 (Cáclic – Belaunde Terry) de 220 kV a 77 km de la S.E. Cáclic, debido a descargas atmosféricas, según lo informado por la empresa CONCESIONARIA LÍNEA DE TRANSMISIÓN CCNCM, titular de la línea (ver Figura 1).

Figura 1. Diagrama unifilar de la zona de influencia de la falla (Fuente: COES)

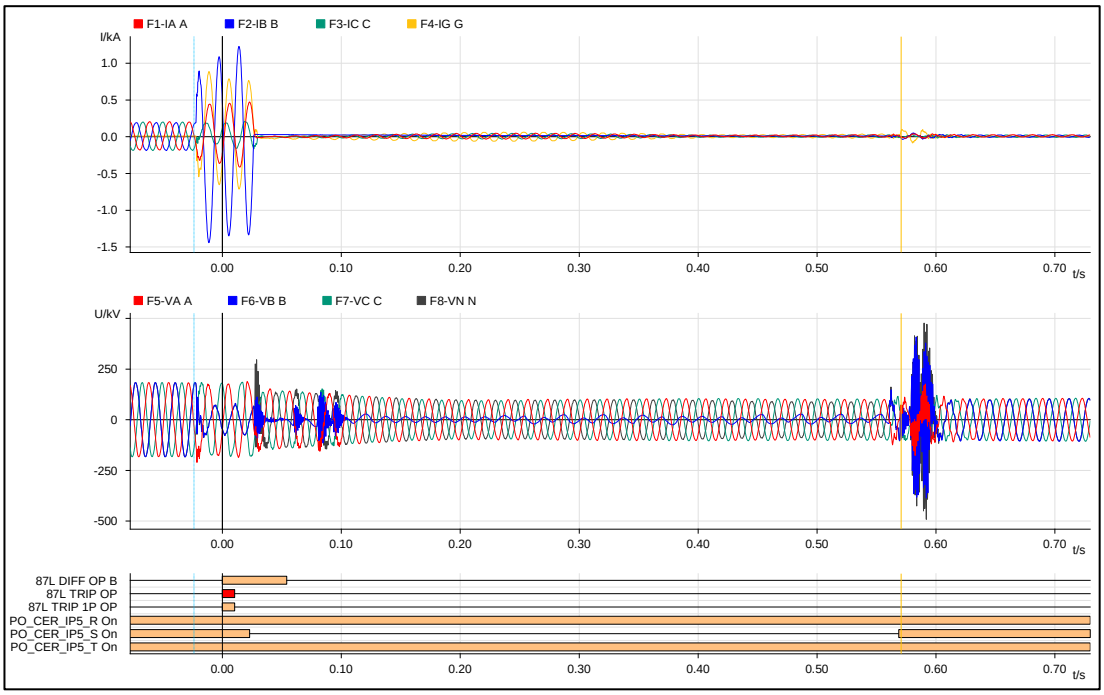
11.2 En la S.E. Cáclic, luego de 48 ms de iniciada la falla, se produjo la apertura monofásica de la fase "S" del interruptor IN-3202 de la línea L-2194 (Cáclic – Belaunde Terry) de 220 kV, por actuación de su protección diferencial de línea (87L) del relé GE-L90.

Figura 2. Registro oscilográfico del relé GE-L90 de la línea L-2194 en la S.E. Cáclic (Fuente: LT CCNCM)

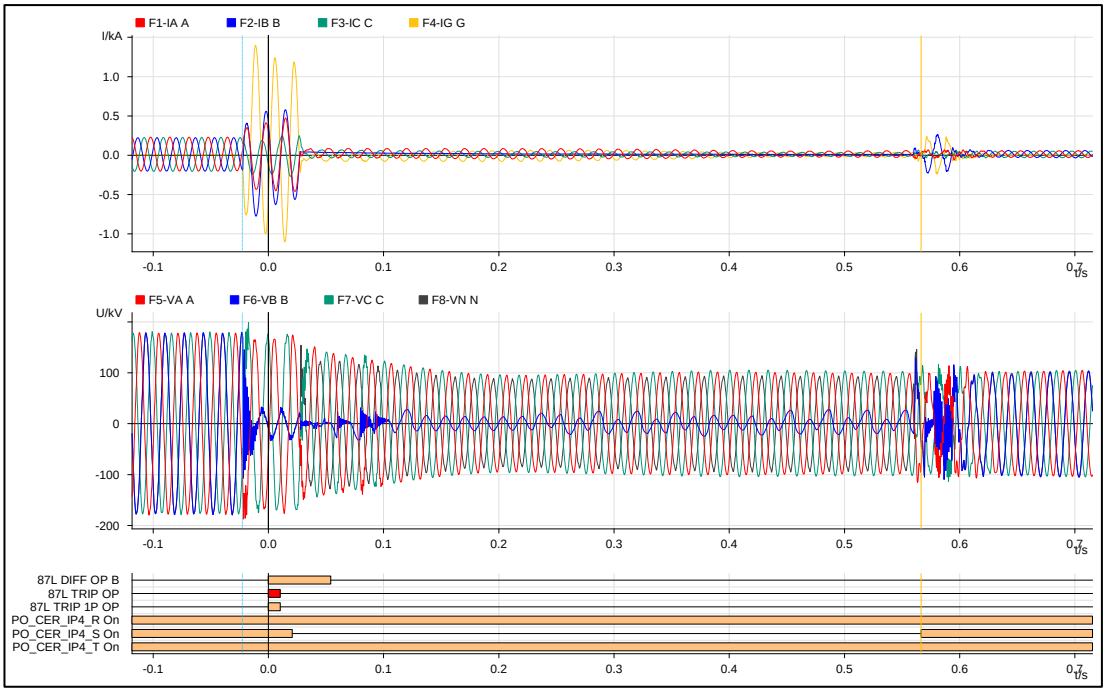
11.3 En la S.E. Belaunde Terry, luego de 50 ms de iniciada la falla, se produjo la apertura monofásica de la fase "S" del interruptor IN-4201 de la línea L-2194 (Cáclic – Belaunde Terry) de 220 kV, por actuación de su protección diferencial de línea (87L) del relé GE-L90.

Figura 3. Registro oscilográfico del relé GE-L90 de la línea L-2194 en la S.E. Belaunde Terry (Fuente: LT CCNCM)

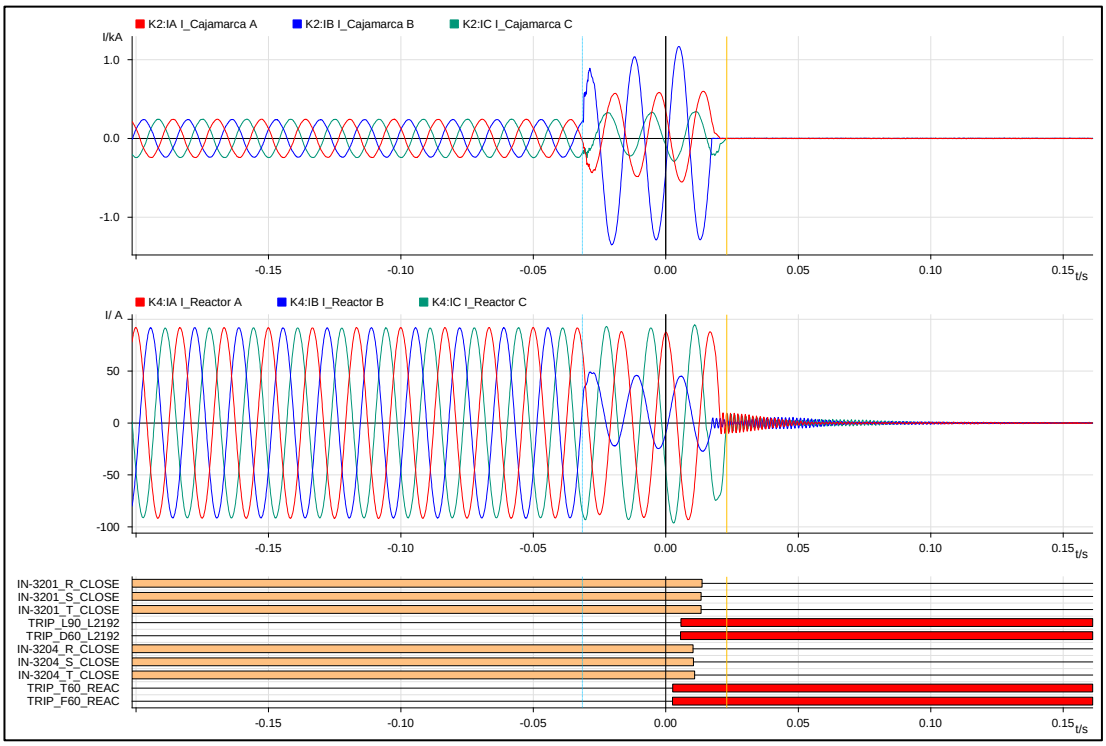
11.4 En la S.E. Cáclic, luego de 55 ms de iniciada la falla, se produjo la activación de la protección diferencial de barras (87B) en zona 2, originando la apertura de los interruptores de la línea L-2192 (Cáclic – Cajamarca Norte), el reactor de barra RB-3201 y la celda de acoplamiento (ver Figuras 4).

Figura 4. Registro oscilográfico del registrador de falla en la S.E. Cáclic con la desconexión de la línea L-2192 y el reactor RB-3201 (Fuente: LT CCNCM)

Al respecto, de acuerdo con lo informado por la empresa CONCESIONARIA LÍNEA DE TRANSMISIÓN CCNCM, la actuación incorrecta del relé diferencial de barra en la S.E. Cáclic 220 kV se produjo por falla en el equipo debido a la avería del brick del relé. Asimismo, indicaron que el relé diferencial B95 quedó con los disparos deshabilitados y se programará el cambio del dispositivo averiado.

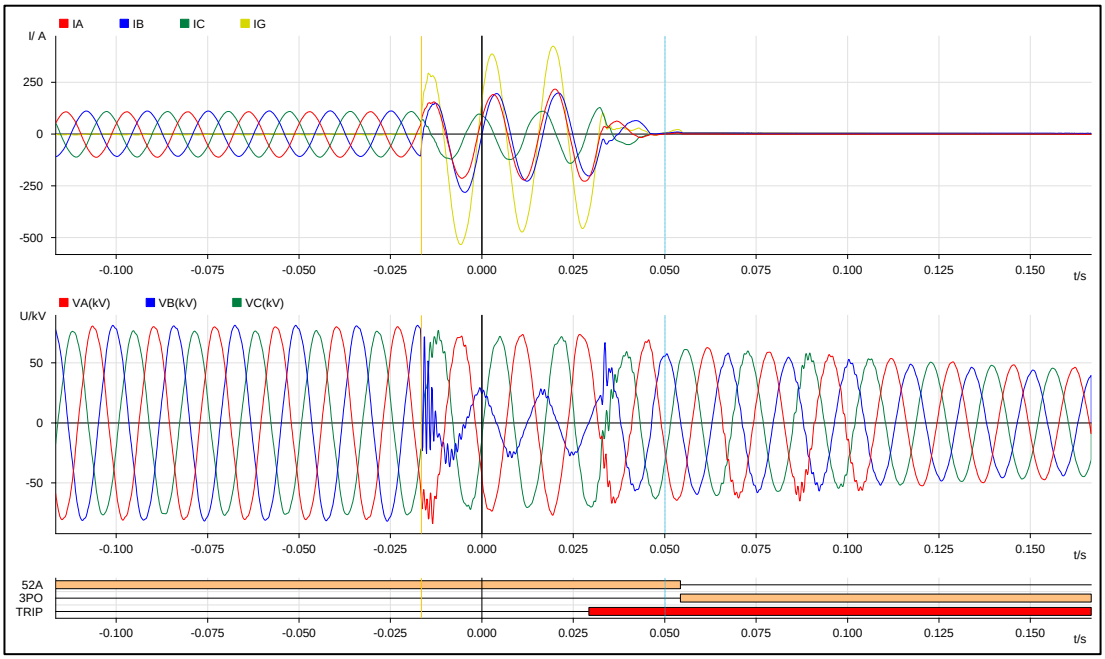
11.5 En la S.E. Moyobamba, luego de 61 ms de iniciada la falla, se produjo la desconexión del transformador de potencia TP-1335 mediante la apertura de los interruptores de 138 kV y 60 kV por actuación de su relé SEL-351 (ver Figura 5). Al respecto, la empresa ELECTRO ORIENTE, titular del equipo, no proporcionó el registro de eventos y los ajustes de los relés de protección, que permitan identificar la función de protección que originó el disparo de los relés SEL-351 del transformador TP-1335.

Figura 5. Registro oscilográfico del relé SEL-351 del transformador TP-1335 en la S.E. Moyobamba 138 kV (Fuente: ELOR)

Como consecuencia, se interrumpió, el suministro de las subestaciones Moyobamba, Rioja, Nueva Cajamarca y Cementos Selva con un total de 23,23 MW.

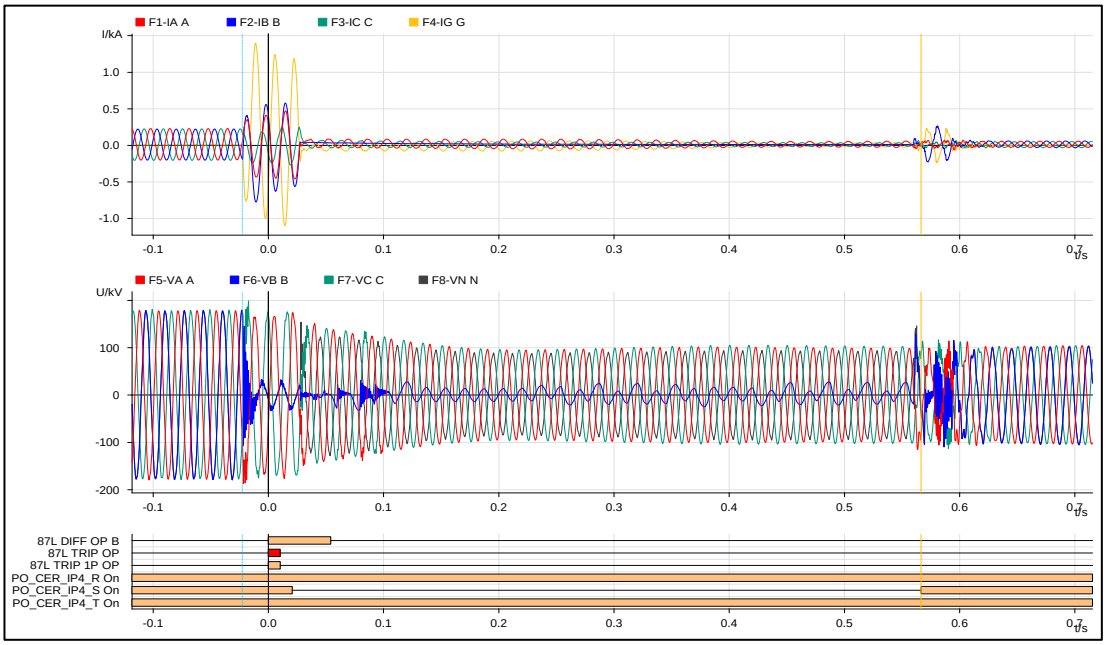
11.6 En la S.E. Belaunde Terry, luego de 588 ms de iniciada la falla, se produjo el recierre de la fase "S" del interruptor IN-4201 de la línea L-2194 (Cáclic – Belaunde Terry) de 220 kV, por actuación de su protección diferencial de línea (87L) del relé GE-L90 (ver Figura 6).

Figura 6. Registro oscilográfico del relé GE-L90 de la línea L-2194 en la S.E. Belaunde Terry (Fuente: LT CCNCM)

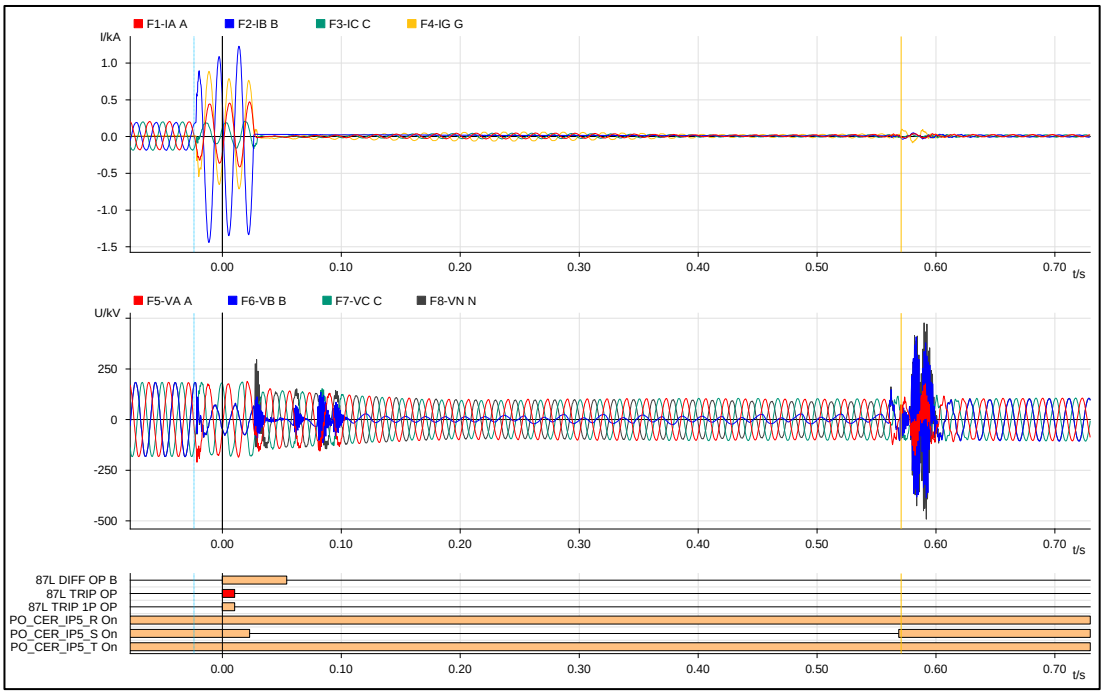
11.7 En la S.E. Cáclic, luego de 591 ms de iniciada la falla, se produjo el recierre de la fase "S" del interruptor IN-3202 de la línea L-2194 (Cáclic – Belaunde Terry) de 220 kV, por actuación de su protección diferencial de línea (87L) del relé GE-L90 (ver Figura 7), con lo cual, se despejó la falla registrada en la línea.

Figura 7. Registro oscilográfico del relé GE-L90 de la línea L-2194 en la S.E. Cáclic (Fuente: LT CCNCM)

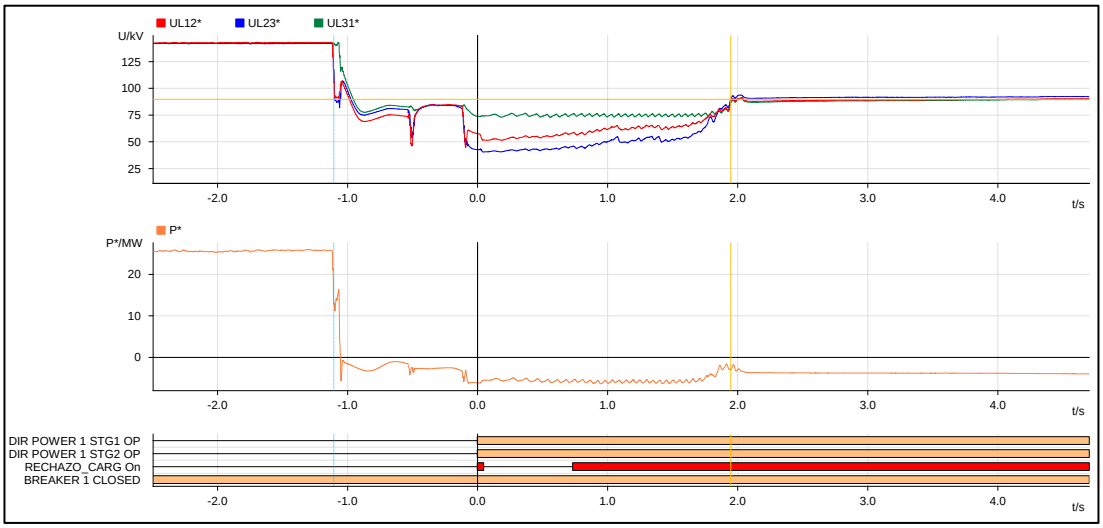
11.8 En la S.E. Belaunde Terry, luego de 1116 ms de iniciada la falla, el relé GE-L90 de la línea L-1018 activó el Rechazo de Carga para la desconexión de la línea L-6091 en la S.E. Moyobamba (Ver Figura 8). Esta señal se envió a través de los relés GE-L90 de la línea L-1049 desde la S.E. Belaunde Terry hacia la S.E. Moyobamba. Cabe precisar que el *Esquema de Rechazo Automático de Carga por Mínima Tensión* de la S.E. Moyobamba se activa cuando se produce una caída de tensión por debajo de 0,90 p.u. e inversión de potencia a través de la línea L-1018 en la S.E. Belaunde Terry durante 500 ms.

Figura 8. Activación del rechazo de carga para desconexión de la línea L-6091 (Fuente: LT CCNCM)

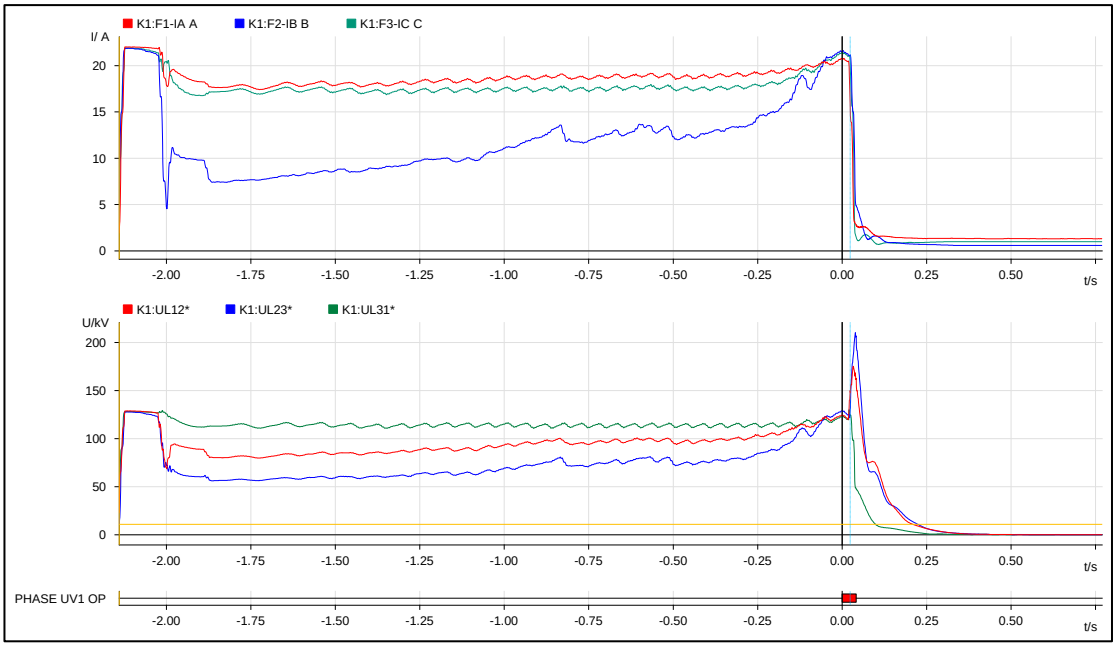
11.1 En la S.E. Belaunde Terry, luego de 3,046 segundos de iniciada la falla se produjo la desconexión del reactor de barra 220 kV RB-4201, por la activación de su protección de mínima tensión (27) del relé GE-F60 (Ver Figura 9). Cabe resaltar que los ajustes de mínima tensión del reactor son de V=0,93 p.u. y t=3,0 segundos.

Al momento del disparo la tensión fase-fase se encontraba alrededor de $V_{fase\text{-}fase}$=122,64 kV (0,55 p.u.).

Figura 9. Registro oscilográfico del relé GE-F60 del reactor de barra RB-4201 de la S.E. Belaunde Terry (Fuente: LT CCNCM)

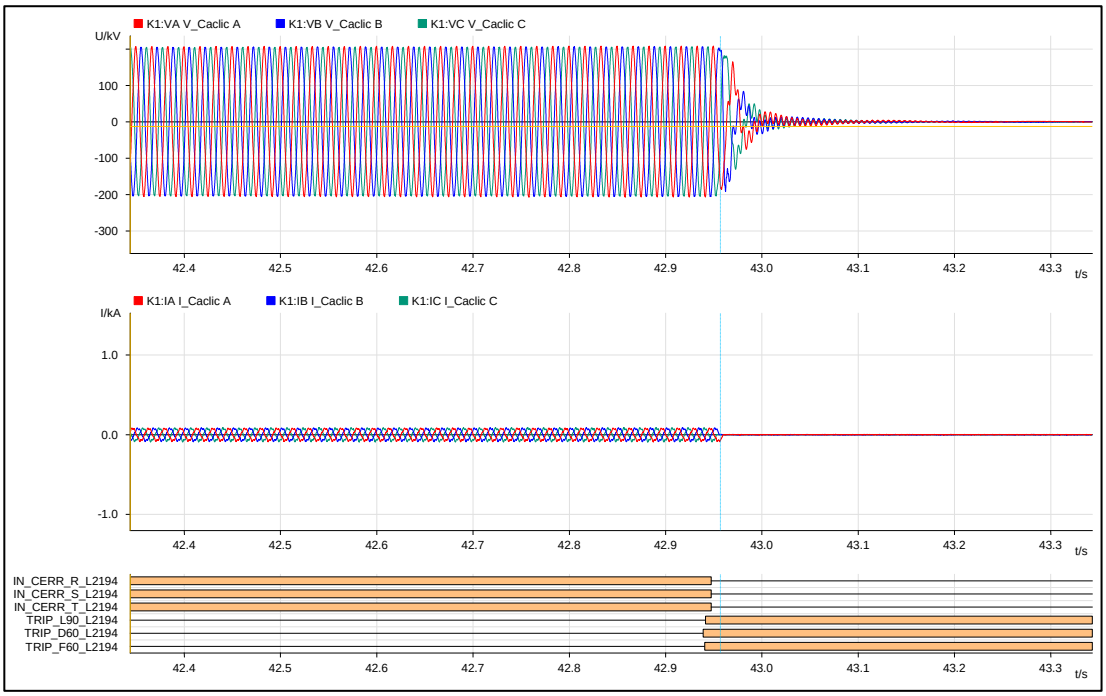
11.9 En la S.E. Belaunde Terry, luego de 42,977 segundos de iniciada la falla, se produjo la desconexión de la línea L-2194 de 220 kV por recepción de disparo transferido desde la línea L-1018 debido a actuación del esquema de sobretensión implementado, según lo informado por la empresa CONCESIONARIA LÍNEA DE TRANSMISIÓN CCNCM (ver Figuras 10 y 11).

Figura 11. Registro oscilográfico del registrador de falla en la S.E. Belaunde Terry con la desconexión de la línea L-2194 (Fuente: LT CCNCM)

Como consecuencia, se produjo la interrupción de suministro en la S.E. Cáclic; sin embargo, la empresa ELECTRO ORIENTE no reportó la magnitud interrumpida.

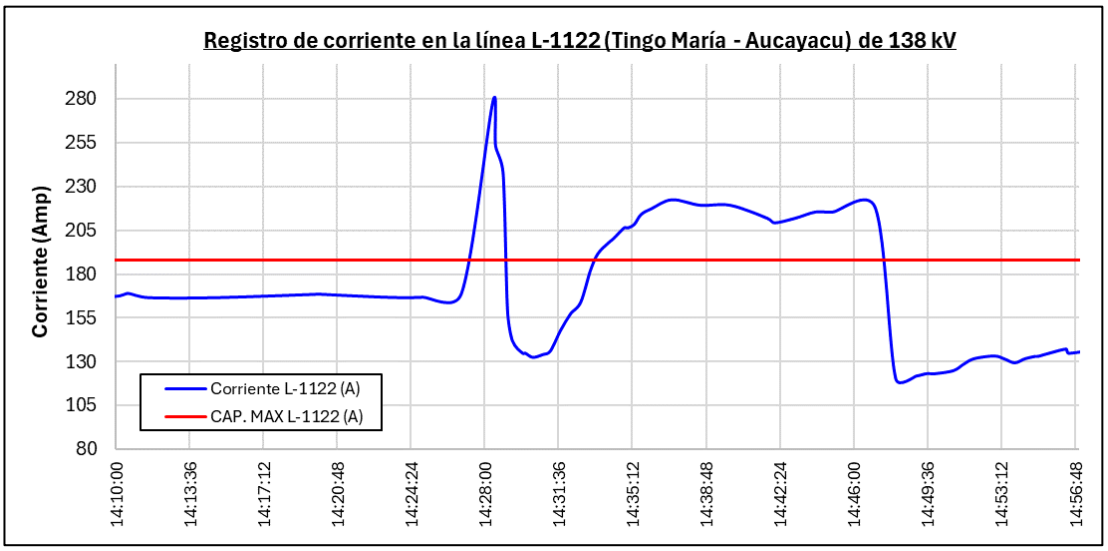
11.11 A las 14:37 h, el CCO-COES coordinó con el CC-EOR el rechazo manual de carga de 5 MW en las subestaciones Bellavista y Juanjui, con la finalidad de controlar la sobrecarga de la línea L-1122 (Tingo María – Aucayacu) de 138 kV (ver Figura 12).

Figura 12. Registro de corriente de la línea L-1122 de 138 kV (Fuente: SCADA COES)
