INFORME DEL CT-AF DEL COES
EV-092-2026

092-2026

RECHAZO MANUAL DE CARGA POR SOBRECARGA DEL TRANSFORMADOR T80-131 DE 138/34,5/10,5 kV DE LA S.E. QUENCORO

Del 02.07.2026 a las 11:31 h

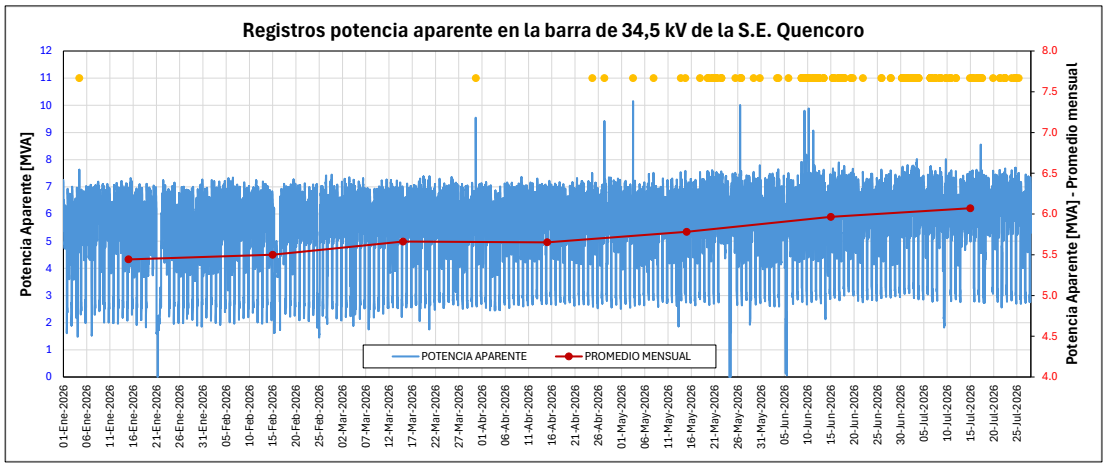
11.1 La demanda en la barra de 34,5 kV de la S.E. Quencoro presenta una tendencia creciente desde enero de 2026, pasando de 5,44 MVA a 6,07 MVA en julio de 2026 en promedio. Asimismo, en el último trimestre se registró una mayor frecuencia de picos superiores a 7,5 MVA (ver Figura 1).

Figura 1. Registro de Potencia Aparente de la barra de 34,5 kV de la S.E. Quencoro – enero de 2026 a julio de 2026 (Fuente: RED DE ENERGÍA DEL PERÚ)

11.2 Con la finalidad de atender la demanda creciente en la S.E. Quencoro, la empresa ELECTRO SUR ESTE ha elaborado un nuevo proyecto "AMPLIACIÓN DE LA SUBESTACIÓN QUENCORO 138 kV" que contempla ampliar la capacidad instalada de transformación de la S.E. Quencoro, mediante la instalación de un tercer transformador de potencia de 138/34,5/10,5 kV y 55/35/55 MVA, el cual alimentará toda la demanda de la barra de 10,5 kV, mientras que los

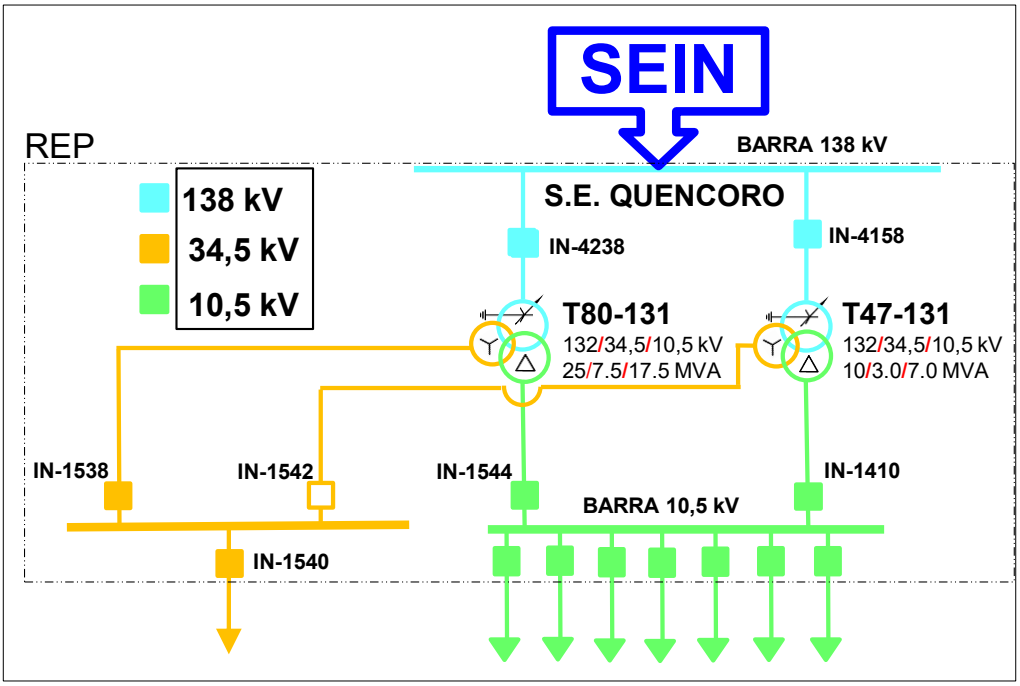
11.3 A partir de las 09:08 h del 02.07.2026, se registró una sobrecarga en el devanado de 34,5 kV del transformador T80-131 de 138/34,5/10,5 kV de la S.E. Quencoro, de titularidad de la empresa RED DE ENERGÍA DEL PERÚ (ver Figura 2), siendo la capacidad de dicho devanado 7,5 MVA (126 A).

Figura 2. Diagrama unifilar de la zona de influencia del evento (Fuente: COES)

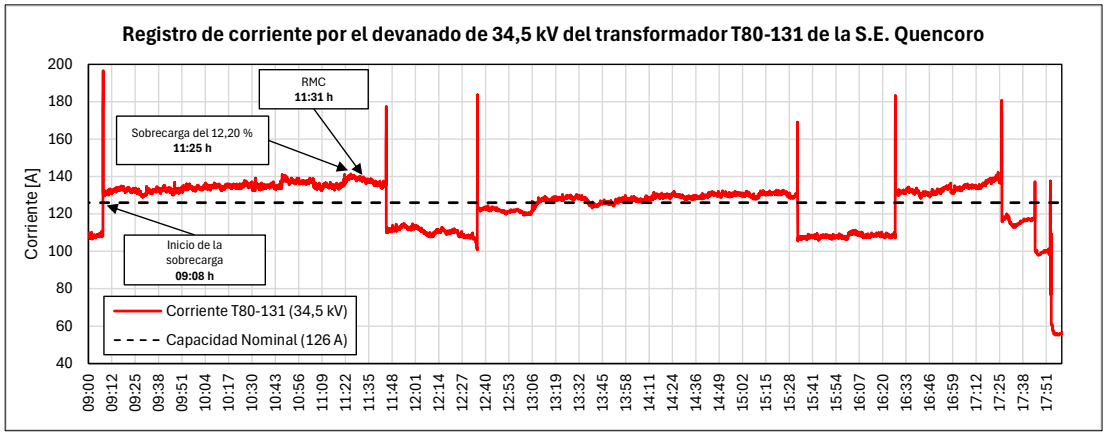
11.6 A partir de las 09:08 h del 02.07.2026 (ver Figura 3), el devanado de 34,5 kV del transformador T80-131 de la S.E. Quencoro registró condiciones de sobrecarga. En particular, se alcanzó un nivel de sobrecarga de 12,20 % (141,38 A) a las 11:25 h. Cabe señalar que, según lo informado por RED DE ENERGÍA DEL PERÚ, titular del transformador, no se admite sobrecarga en dicho equipo.

Figura 3. Registro de corriente por el devanado de 34,5 kV del transformador T80-131 de la S.E. Quencoro del 02.07.2026 (Fuente: RED DE ENERGÍA DEL PERÚ)

11.8 Cabe señalar que solo el transformador T80-131 se encuentra suministrando la demanda de la barra de 34,5 kV de la S.E. Quencoro. Al respecto, su cargabilidad fue de 110,71% a las 11:31 h del 02.07.2026.

Asimismo, se concluye que el crecimiento de la demanda de la barra de 34,5 kV de la S.E. Quencoro ha originado que se alcance la máxima capacidad de transformación disponible en el lado de 34,5 kV del transformador T80-131 de la S.E. Quencoro; por lo tanto, la coordinación de Rechazos Manuales de Carga tuvo como origen la falta de capacidad de transformación del transformador T80-131 de la S.E. Quencoro en el lado de 34,5 kV.

11.7 Al respecto, con la finalidad de aliviar la sobrecarga del devanado de 34,5 kV del transformador T80-131 de la S.E. Quencoro, a las 11:31 h, el CCO-COES coordinó con el CC-ESE el rechazo de carga de 250 kW de usuarios regulados en el devanado de 34,5 kV del transformador T80-131 de la S.E. Quencoro.
